VEDLEGG TIL FREDNINGSSAK

«Eydebåten»

FREDNINGSDOKUMENTASJON

Utarbeidet av Telemark fylkeskommune

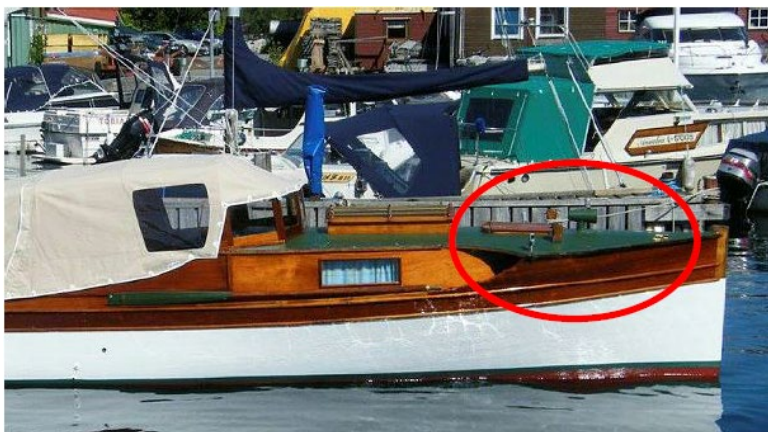
Opprinnelig stod det to ventiler på dekkshuset. I dag står den ene av disse på fordekket.

Bilde 9 I dag er det ventil på fordekk

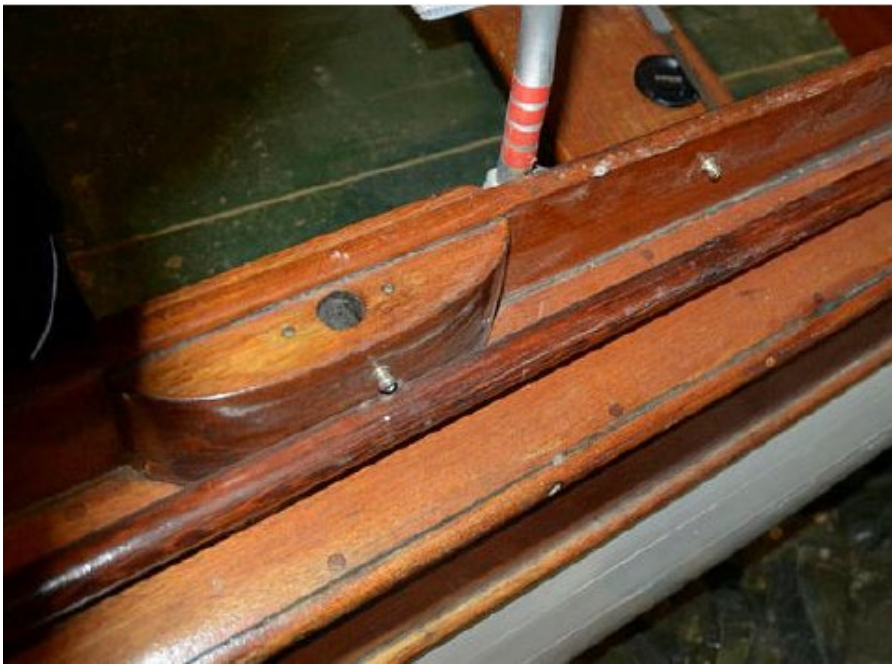
Feste til åregaflene har på et tidspunkt blitt forandret. Opprinnelig satt disse på innsiden av kokpitkarmen, mens de i dag står i en treklosse på utsiden.

Bilde 14 Feste til åregaflene i dag

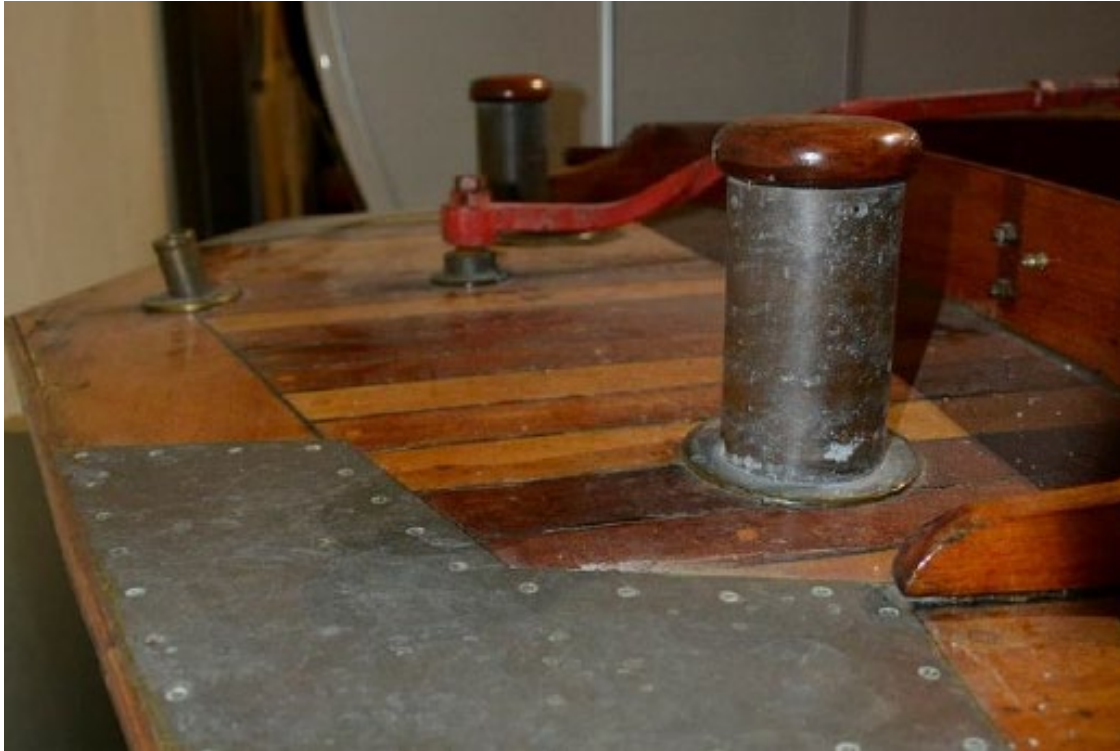
Pullertene på fordekket ser ut fra eldre bilder ut som de er de samme, eller i alle fall ser likedan ut. Det kan se ut som pullertene på akterdekket også har sett slik ut, men de har på et tidspunkt blitt byttet og fått endret utseende.

Bilde 18 Nye pullerter på akterdekket

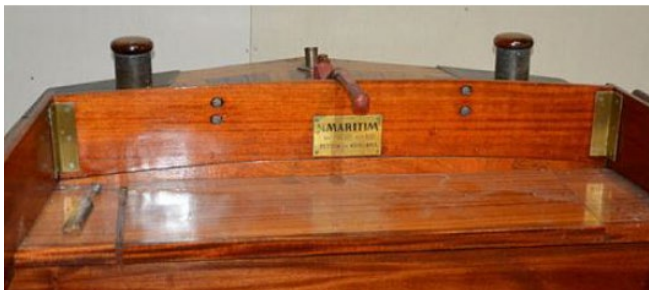
Det har tidligere vært en bøyle over rorkulten akterut. Boltene står der fremdeles, men bøylene er borte.

Bilde 19 Slik det ser ut i dag

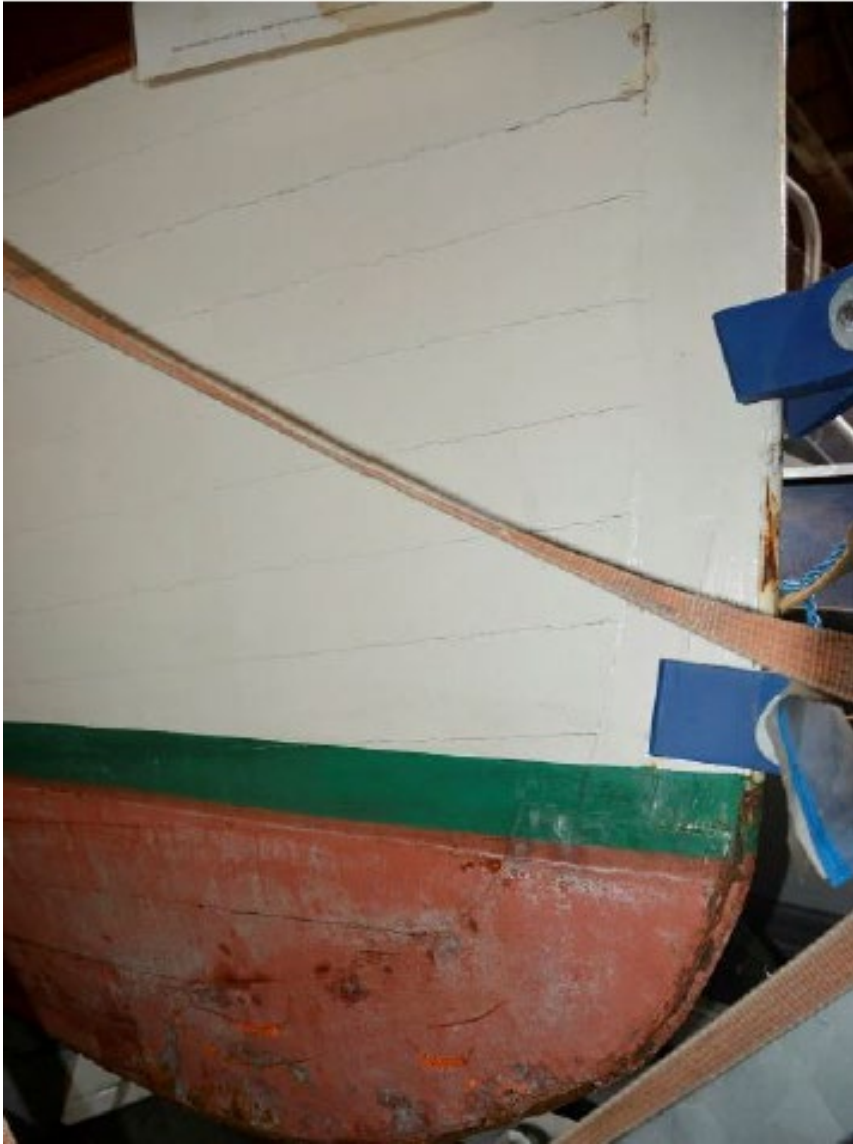
Huden virker i forbausende god stand, alderen tatt i betraktning. Det er montert en metallplate på kjølbordet på begge sider i forskipet. Dette kan tyde på at det har vært en grunnstøting på et tidspunkt og at det har blitt en skade på bordene som så er reparert med en bot. Kjøøl og stevn er av eik.

Bilde 23 Utvendig hud i forskipet

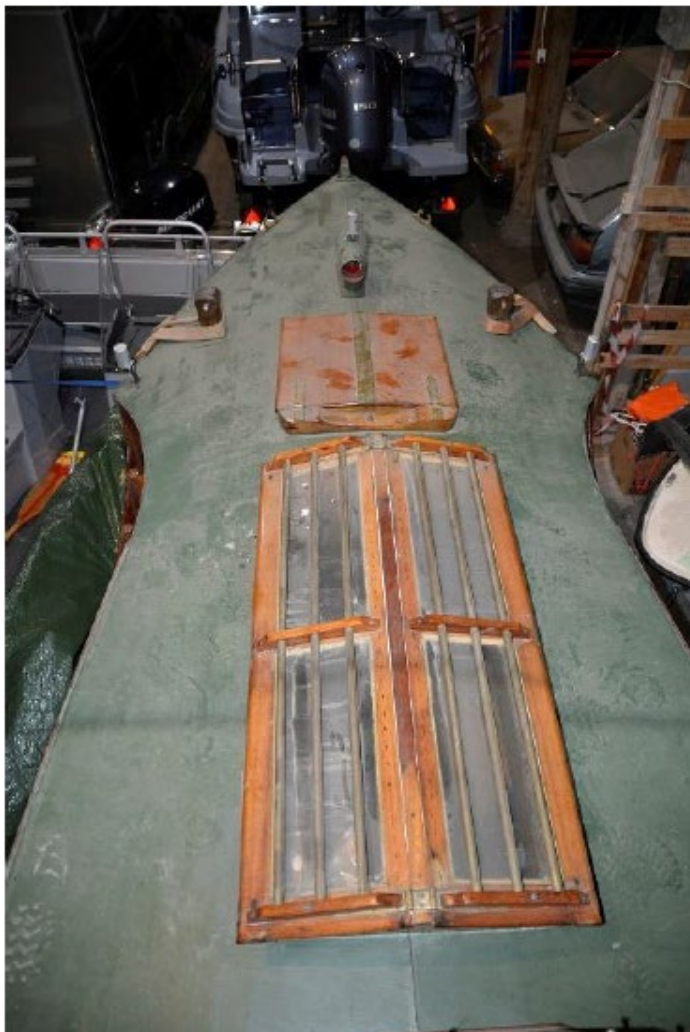
Fordekket er lagt med furubord med fas på undersiden (18x58mm), det er litt usikkert om de har not og fjær, Når man trykker på bordene beveger de seg ulikt så det kan virke som det ikke er not og fjær. Dette kan være noe av forklaringen på hvorfor det er så mykt. Oppå bordene ligger det seilduk. Denne er sydd sammen av to stykker med søm langs senterlinjen og klemt med fenderlist ute i kanten.

Tilstanden på dekksp planken og dekksp bjelker virker ok, men seglduken må byttes.

Eikelisten langs kanten av fordekket er dårlig og mangler delvis. Denne bør byttes i forbindelse med reparasjonsarbeidet. Ved eventuell tilbakeføring må denne lages i mahogni med riktig fasong.

Bilde 25 Fordekket

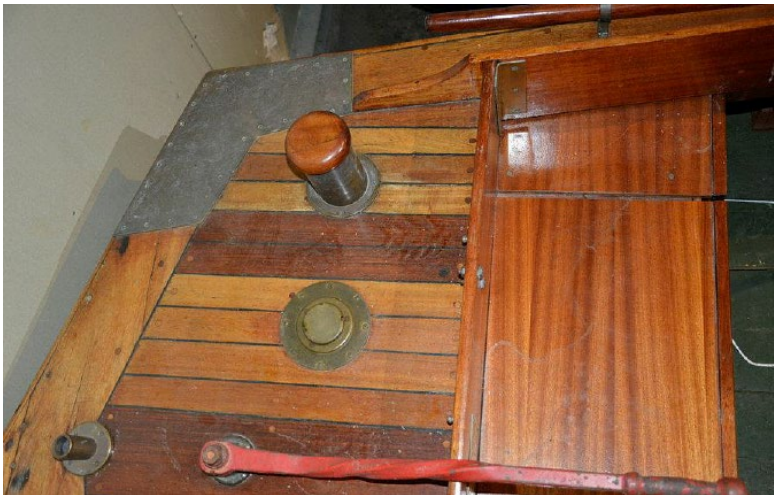
Akterdekket er av mahogni 50mm plank. På hver side akter er det forsterket med en plate. Dette er gjort fordi skandekk er dårlig på undersiden. Her bør skandekksplanken akter byttes i sin helhet. En kan se at noen av dekksp plankene er blitt byttet da de har en mørkere farge enn resten.

Bilde 28 Akterdekk babord side

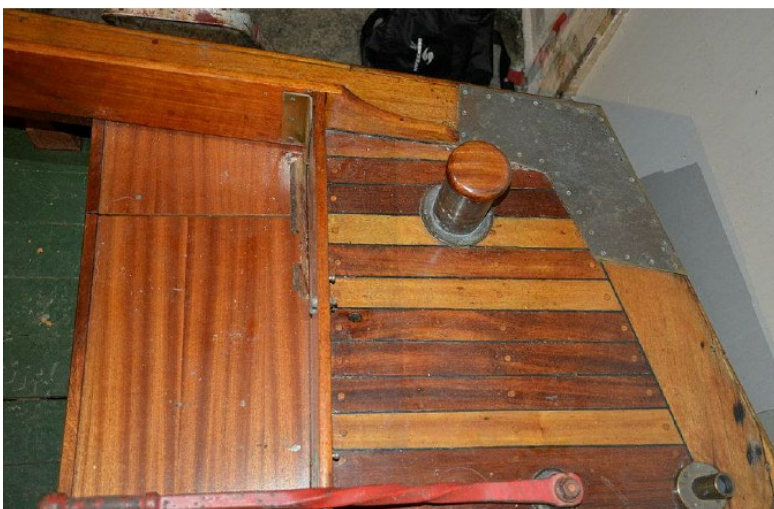
Bilde 29 Akterdekk styrbord side

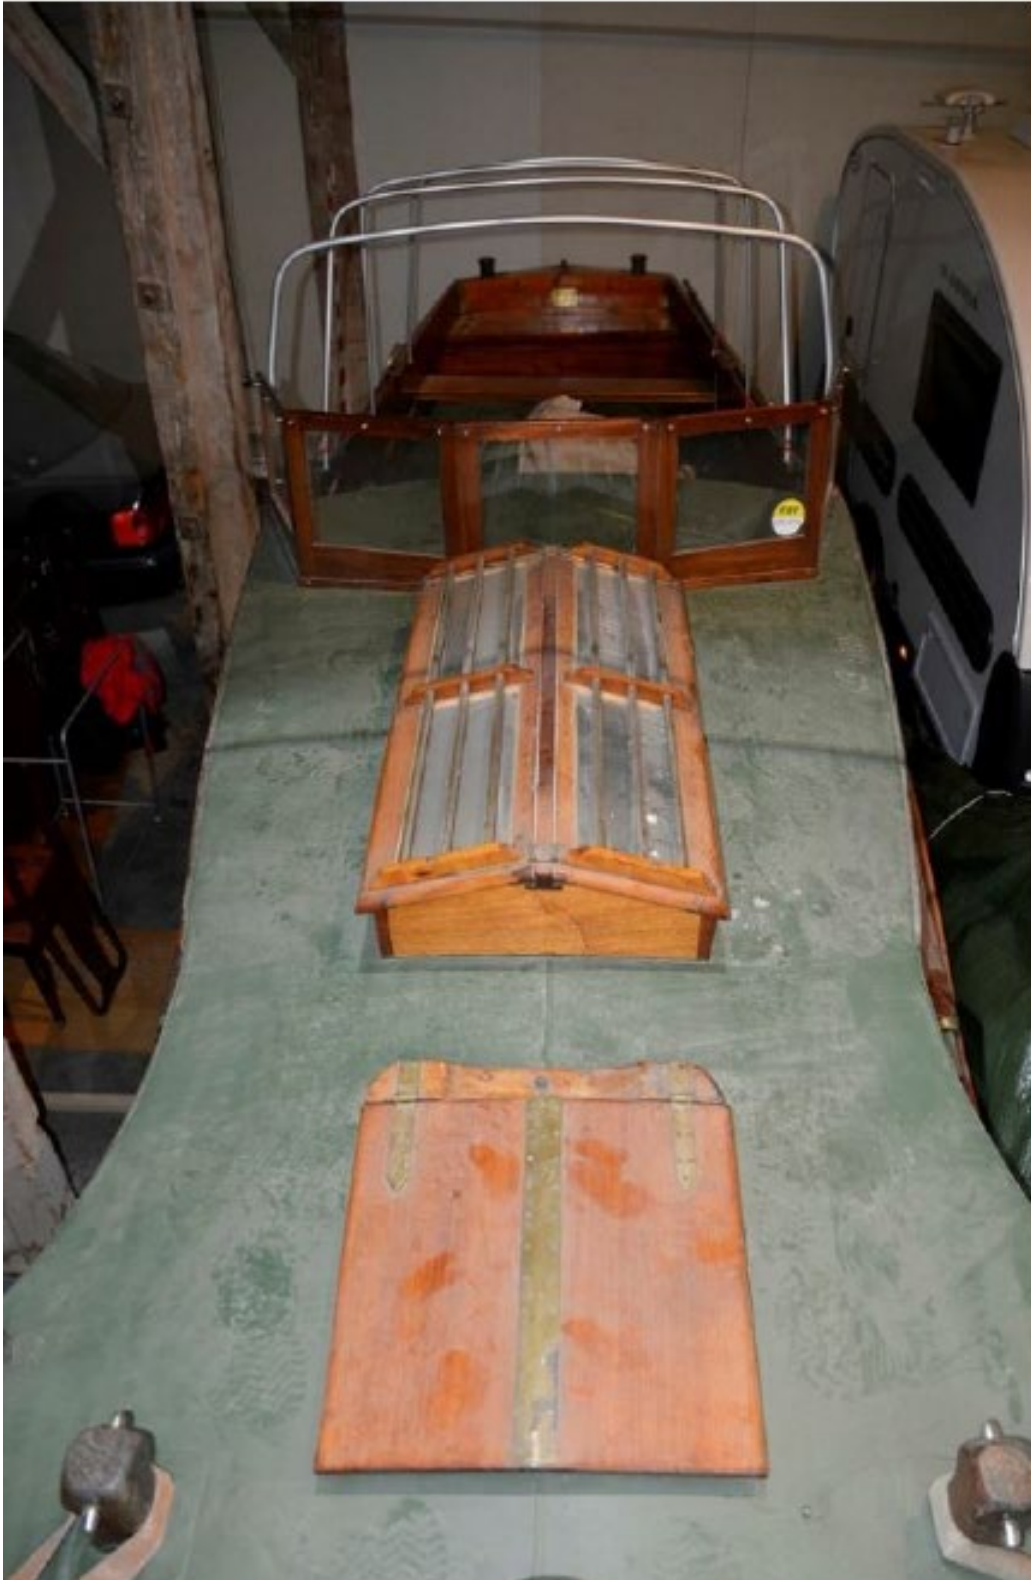
Skylight og luke på fordekket er originale. Disse er laget av mahogni og tilstanden er bra. I forbindelse med skifting av seilduk / dekk må disse demonteres, mattes over og lakkres.

Bilde 31 Skylight og luke på fordekk

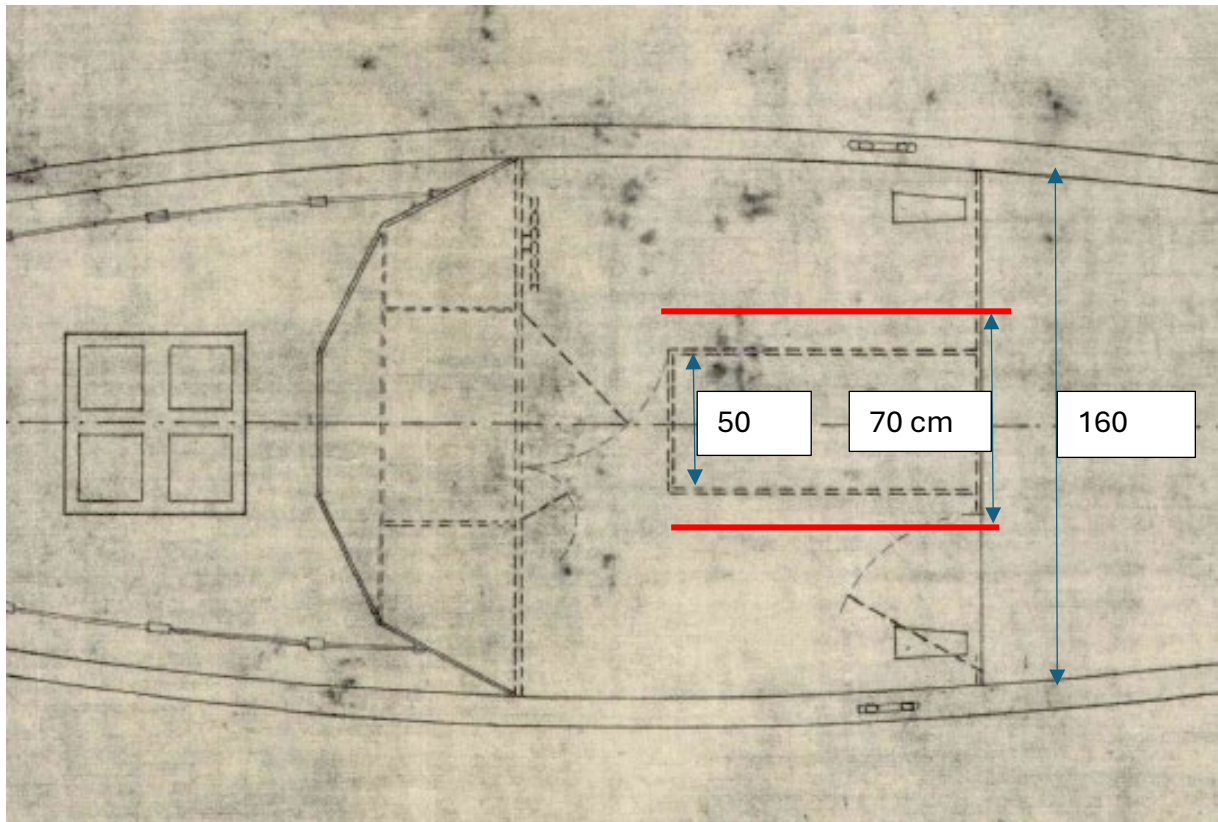
Figur 8. Illustrasjonen viser kor mykje breiar dagens motorkasse er. Dette får konsekvensar for dørøpninga

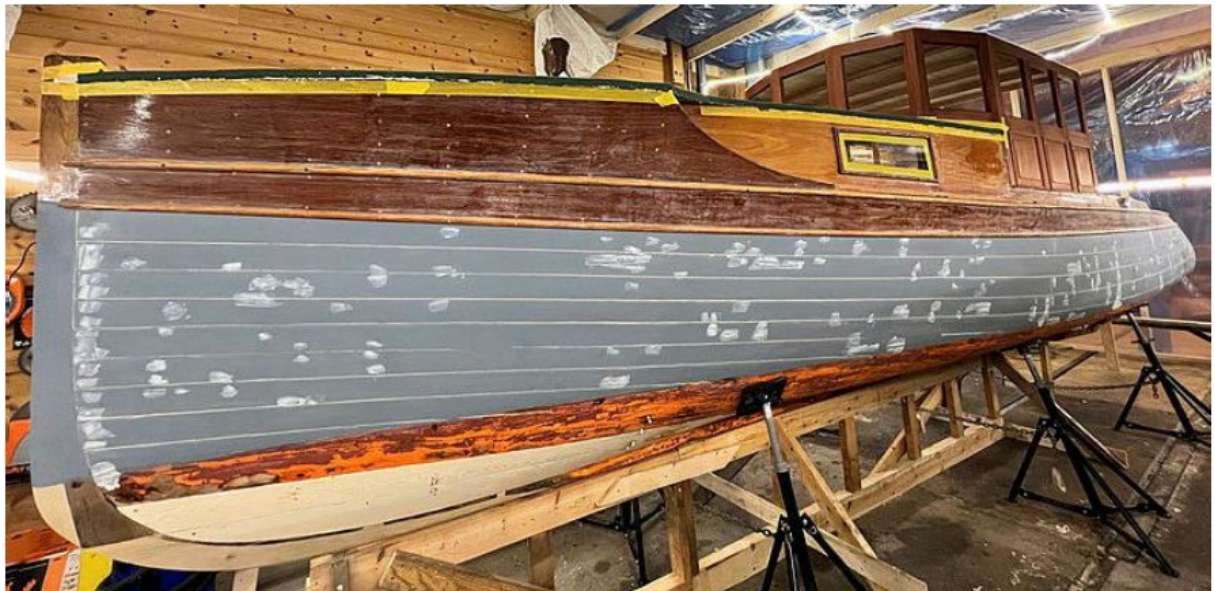
Bilde 41 Seilduken med første strøkk med grønn linoljemaling. Skrpget er sparklet og nat er kittet. Kjølen reparert og spunset for skade etter grunnstøtingen som skjedde året 1398. Styrehus er ferdig limt og montert takbjelker hvor fyllingene (speil) er på plass i styrehuset.

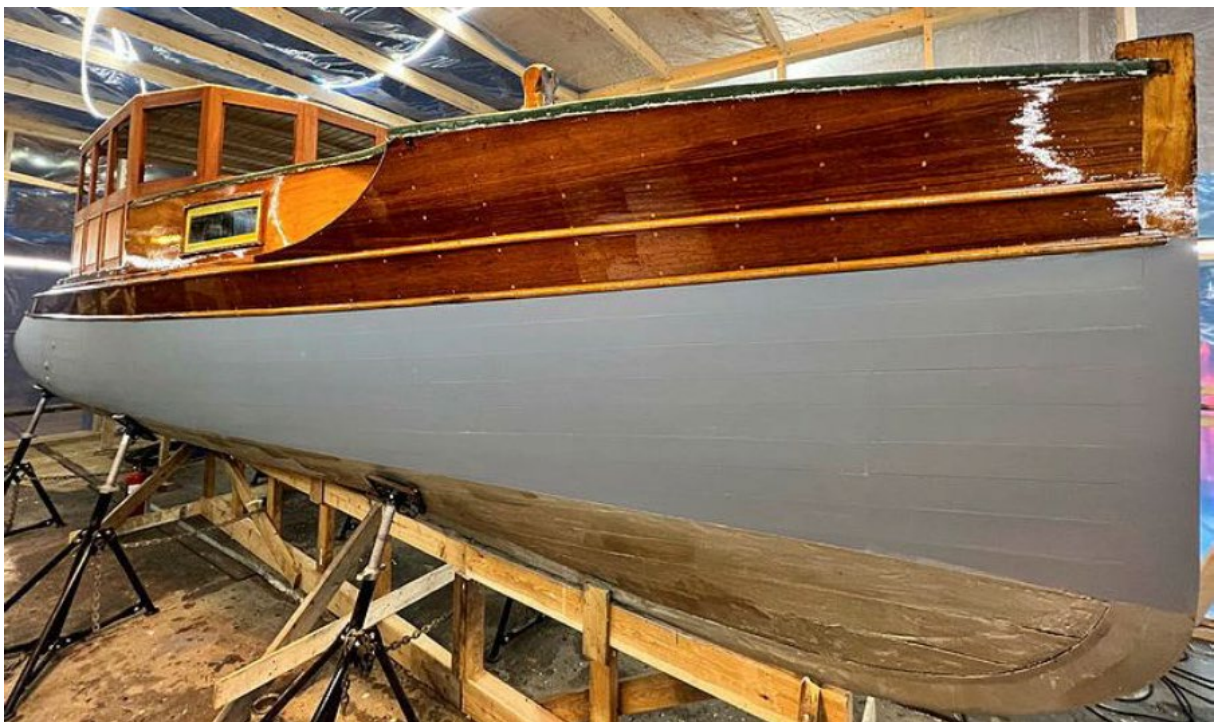
Bilde 43 Sett fra styrbord side. Vindu som er i salongen, er ført tilbake til tidsriktig utførelse med rett fasong som tidligere.

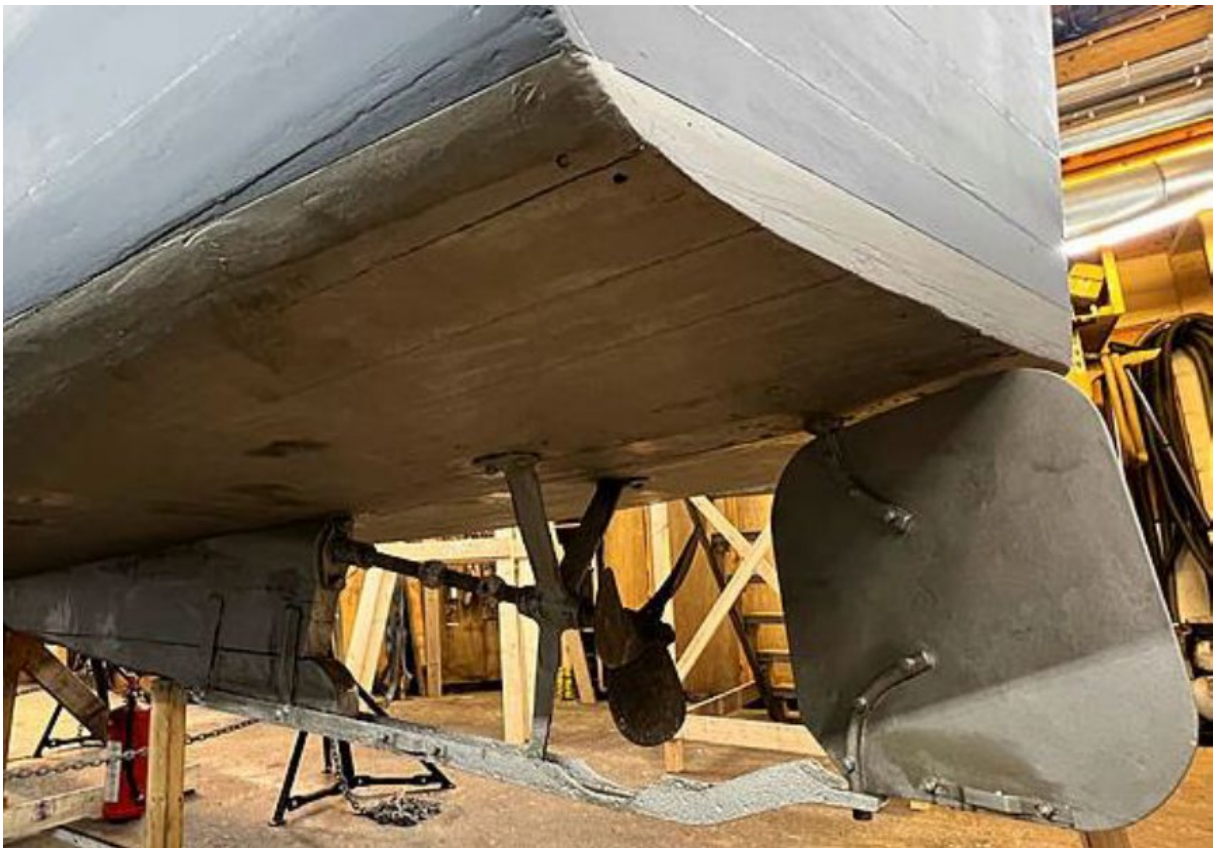
Bilde 45 Ror med beslag er rustbehandlet og grunnet klart for bunnstoff.

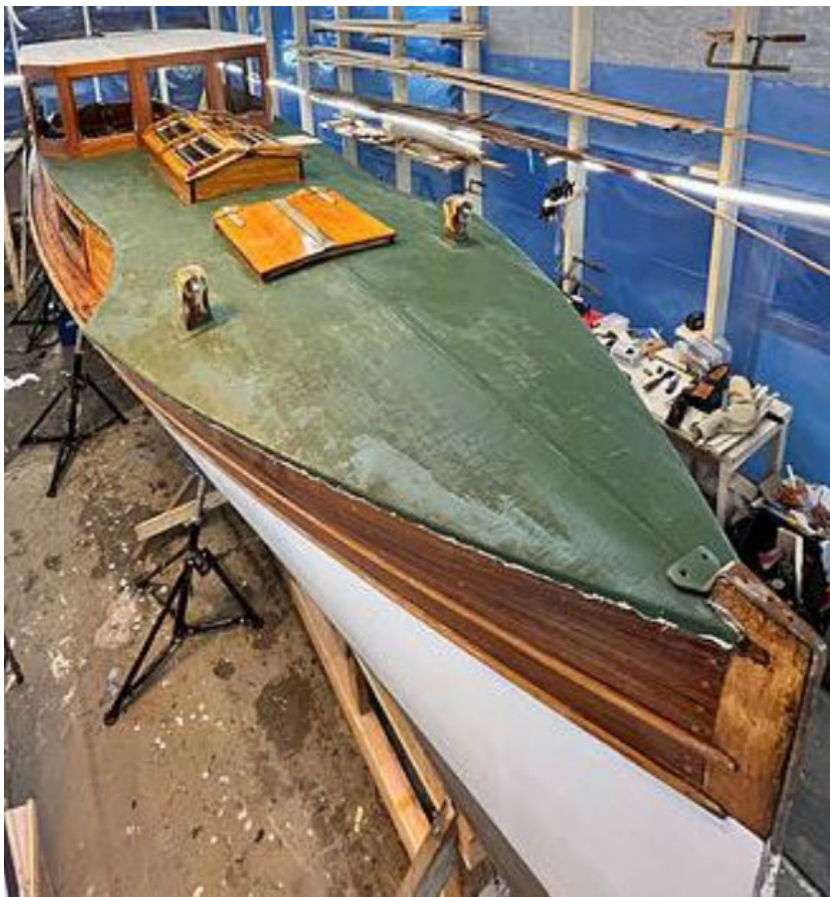
Bilde 48 Seilduken etterstramet og slipt ned for siste støk maling. Luke, og skylight remoter tilbake for optimal tetting til seilduk.

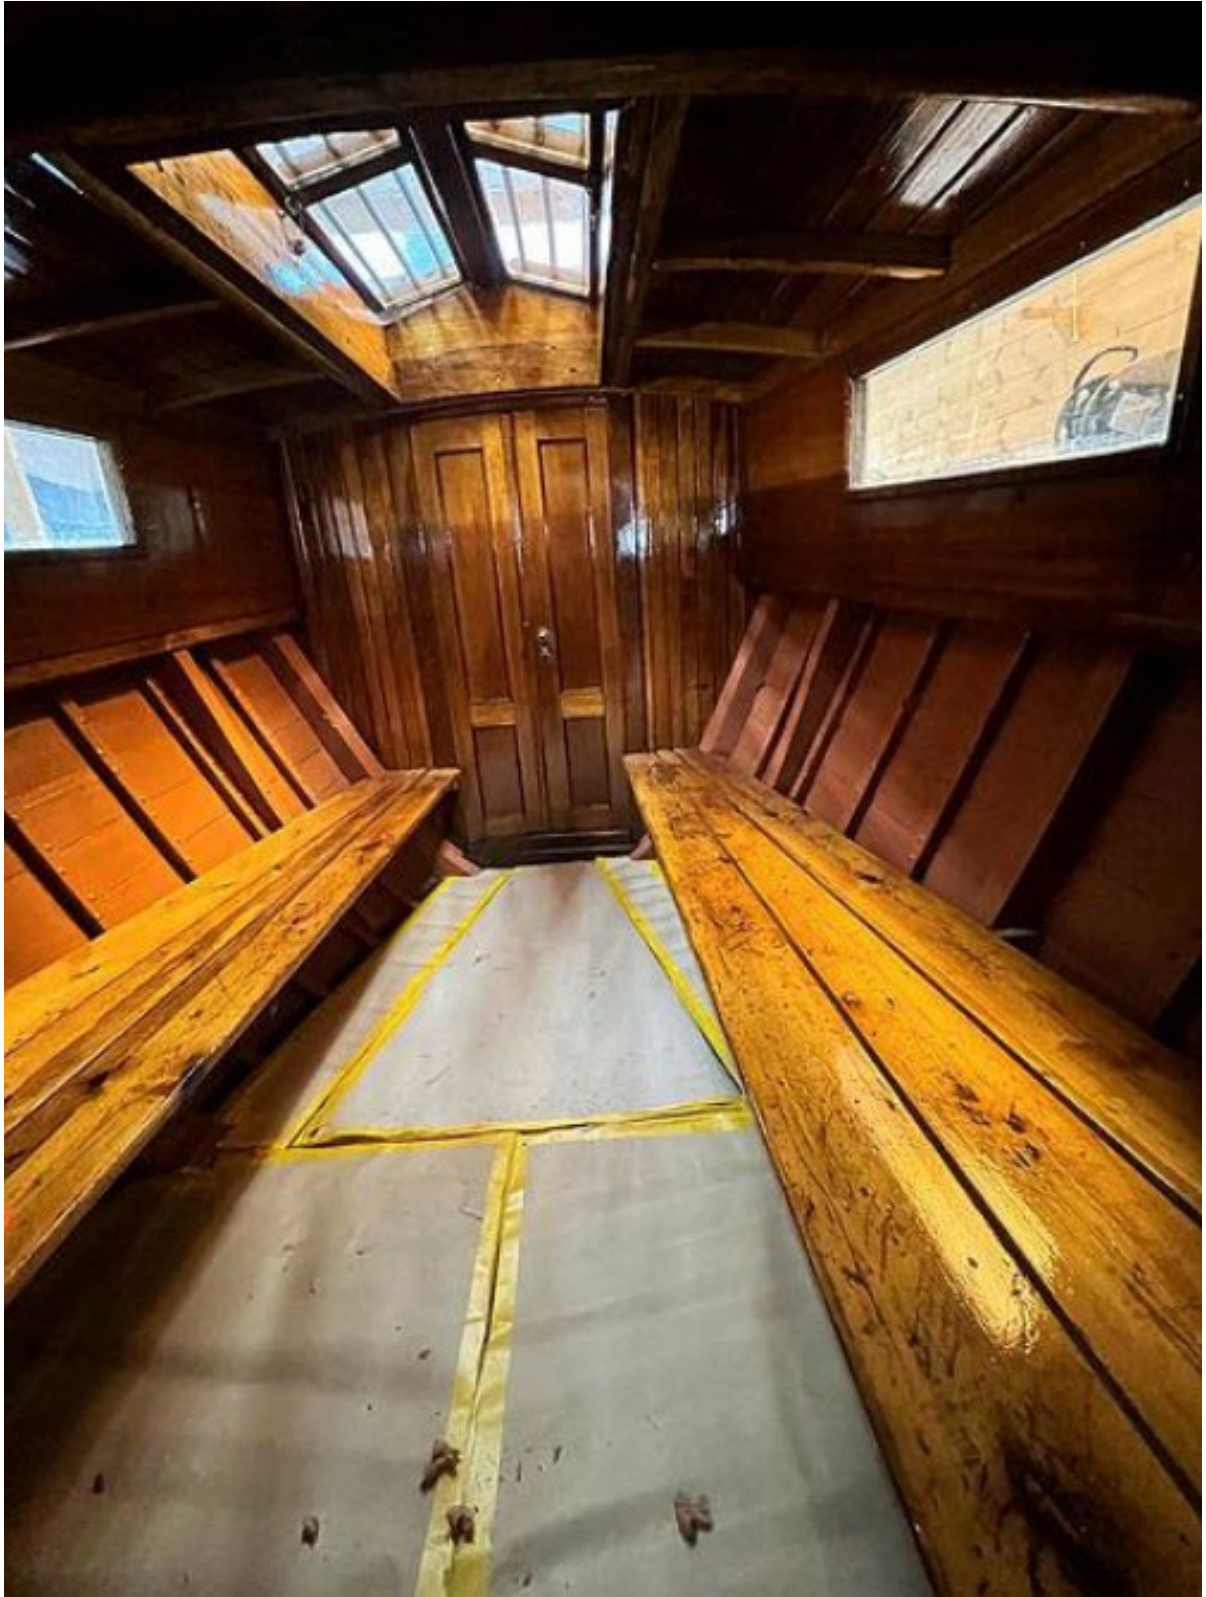
Bilde 49 Detaljer inne i salongen. Skrog er malt i original rustrød farge. Dørken er malt grønn og er montert å plass. er remontert, og skott med dører er ferdig lakkert.
