Notat

Prosjekt: Fv. 450 Vrengen bru i7042038

Emne: Kartlegging av naturverdier og forslag til avbøtende tiltak

Dato: 06.10.2023, revidert 22.10.2023

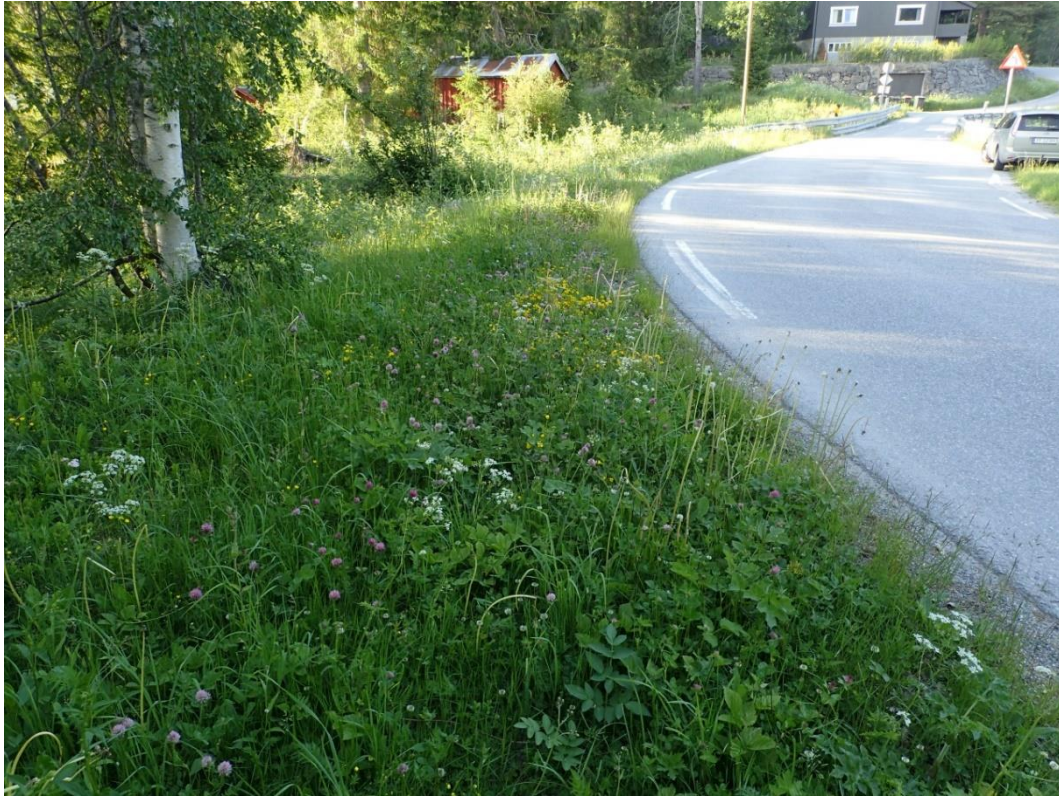
Lokalitetsnavn, areal	Vrengen vest 0,26 dekar
Naturtype	D5 Eng-aktig sterkt endret fastmark
Utvalgskriterium	Naturtype med sentral økosystemfunksjon
Rødlistestatus	Nei
Kartleggingsenhet(er)	Eng-aktig sterkt endret fastmark
Usikkerhetsbeskrivelse	Ingen usikkerhet
Tilstandsbeskrivelse	Naturtypen er i nokså ekstensiv bruk, er intakt, uten fremmedarter (med unntak av sibirbjørnekjeks som ikke er vurdert i Fremmedartslista 2023) og er ugjødslet, noe som gjør at tilstanden vurderes som god .
Naturmangfoldsbeskrivelse	Naturtypen inneholder fem habitatspesifikke arter (markert med * nedenfor) og en sårbar (VU) art (søstermarihånd), noe som gjør at naturmangfoldet vurderes som stort . For øvrig er naturtypen liten (2,6 daa) og ligger ved Eidsborgveien. På kartleggingstidspunktet ble det observert søstermarihånd, ryllik, skogstorkenebb, tiriltunge*, rødtopp*, skogkløver*, blåklokke*, smalkjempe* og sibirbjørnekjeks (NR) i naturtypen.

Lokalitetskvalitet	Svært høy kvalitet

Figur 9. Eng-aktig sterkt endret fastmark innenfor kartleggingsområdet med svært høy kvalitet.

Det bør avsettes en hensynssone for å ivareta de identifiserte naturverdiene i området omfattet av naturtypene *Eng-aktig sterkt endret fastmark* (nr. 8 i Figur 8, Faktaboks 1, Figur 9 og 10) og *Semi-naturlig eng* (nr. 9, Faktaboks 2, Figur 11 og 12). Begge er lokalisert tett inntil eksisterende vei.

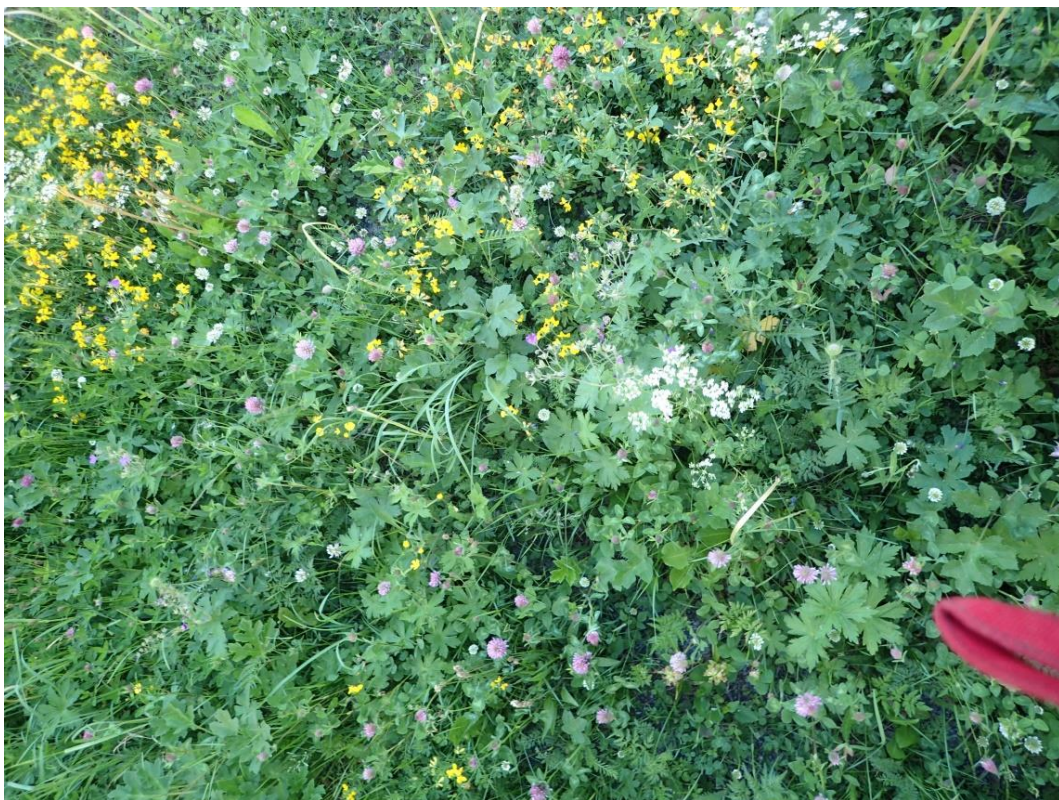
Figur 10. Eng-aktig sterkt endret fastmark innenfor kartleggingsområdet med svært høy kvalitet.

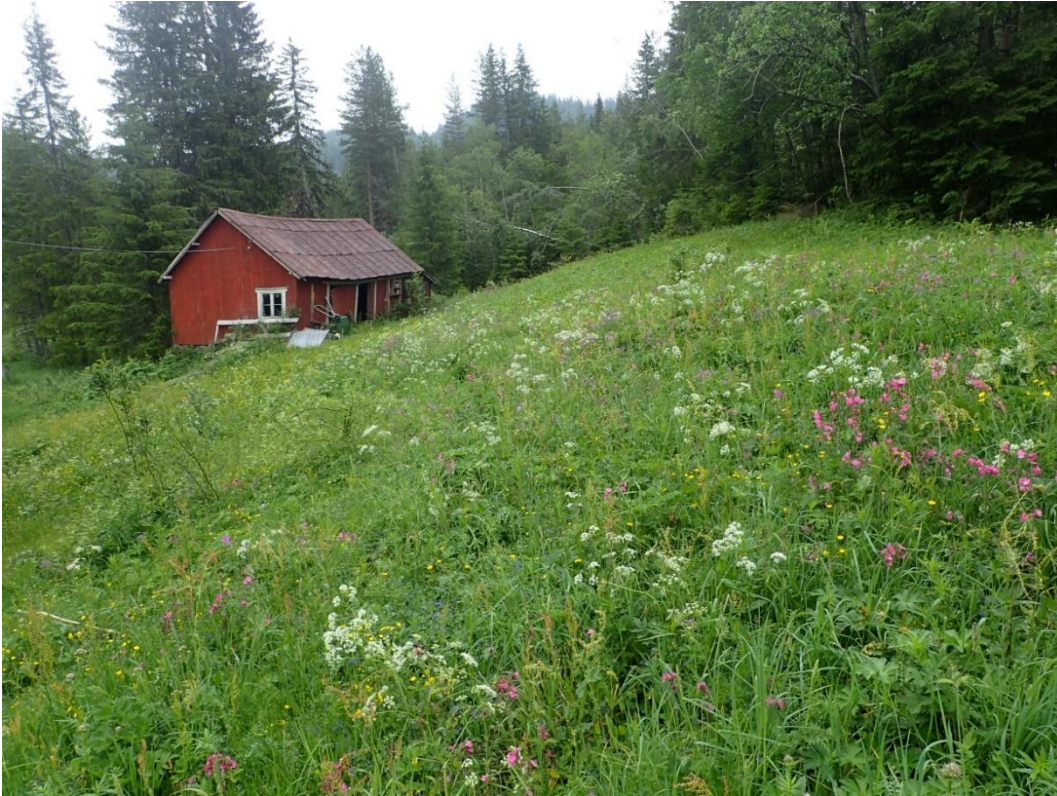
Lokalitetsnavn, areal	Vrengen øst, 0.8 dekar
Naturtype	D2.1 Slåttemark
Utvalgsriterium	Truet naturtype, naturtype med sentral økosystemfunksjon
Rødlistestatus	Ja, kategori CR
Kartleggingsenhet(er)	Intermediær eng med klart hevdpreg
Usikkerhetsbeskrivelse	Det er usikkerhet knyttet til om enga kan karakteriseres som slåttemark eller egentlig er brakklagt åker. Dersom den har vært åker og deretter er brakklagt kan enga ha utviklet seg mot dagens blomsterrikhet og artssammensetning. Kartlegger er i tvil, men på grunn av engas blomsterrikhet og delvis på grunn av artssammensetning, virker det sannsynlig at enga tidligere har vært skjøttet som slåttemark.
Tilstandsbeskrivelse	Naturtypen er ikke i bruk, og er brakklagt, noe som gjør at tilstanden vurderes som dårlig .
Naturmangfoldsbeskrivelse	Naturtypens areal er lite (0,8 daa), kun én habitatspesifik art ble registrert på kartleggingstidspunktet (markert med *), ingen rødlistede arter ble registrert på kartleggingstidspunktet eller er kjent fra tidligere og naturtypen består av én kartleggingsenhet (intermediær eng med klart hevdpreg), som gjør at naturmangfoldet vurderes som lite . Enga er blomsterrik, men bærer preg av næringsrikt jordsmonn eller tidligere gjødsling, noe som observasjoner av engsoleie, brennesle og hundekjeks signaliserer. For øvrig ble skogmarihånd, skogstorkenebb, rød jonsokblom og tirltunge* observert. I sør og øst grenser naturtypen mot triviell furudominert skog i hogstklasse 5, i vest grenser naturtypen mot Eidsborgvegen.

Lokalitetskvalitet	Lav kvalitet

Figur 11. Semi-naturlig eng registrert innenfor kartleggingsområdet med lav kvalitet.

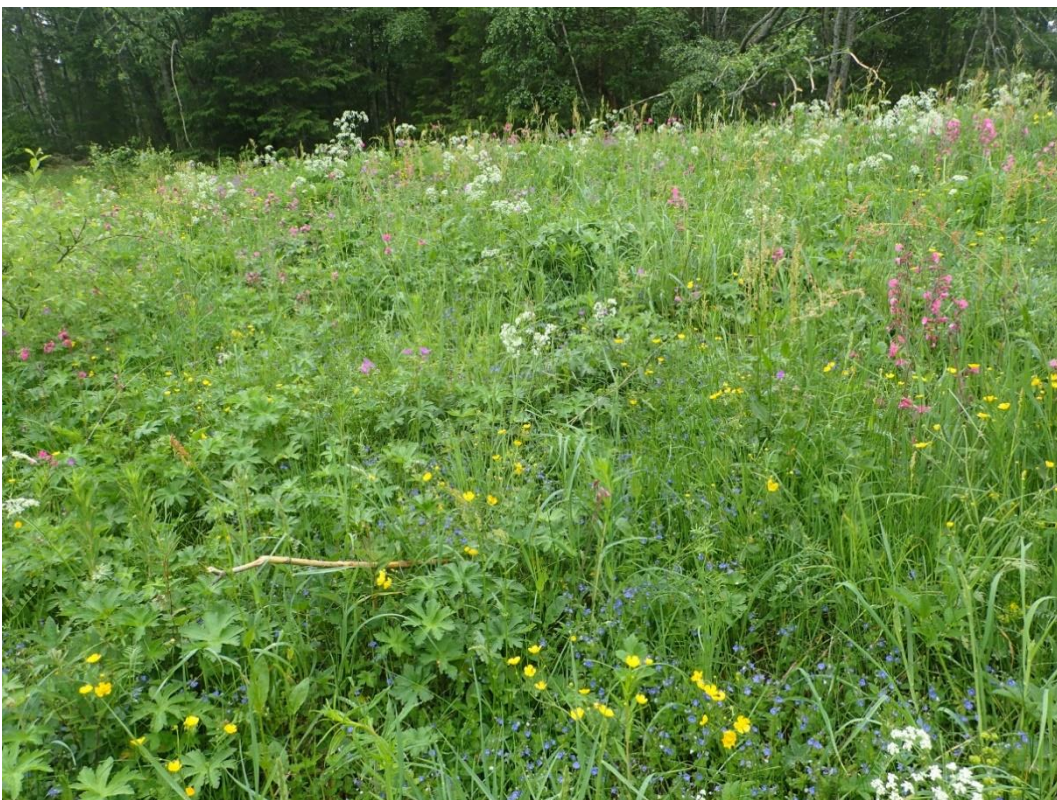
Figur 12. Semi-naturlig eng registrert innenfor kartleggingsområdet med lav kvalitet.

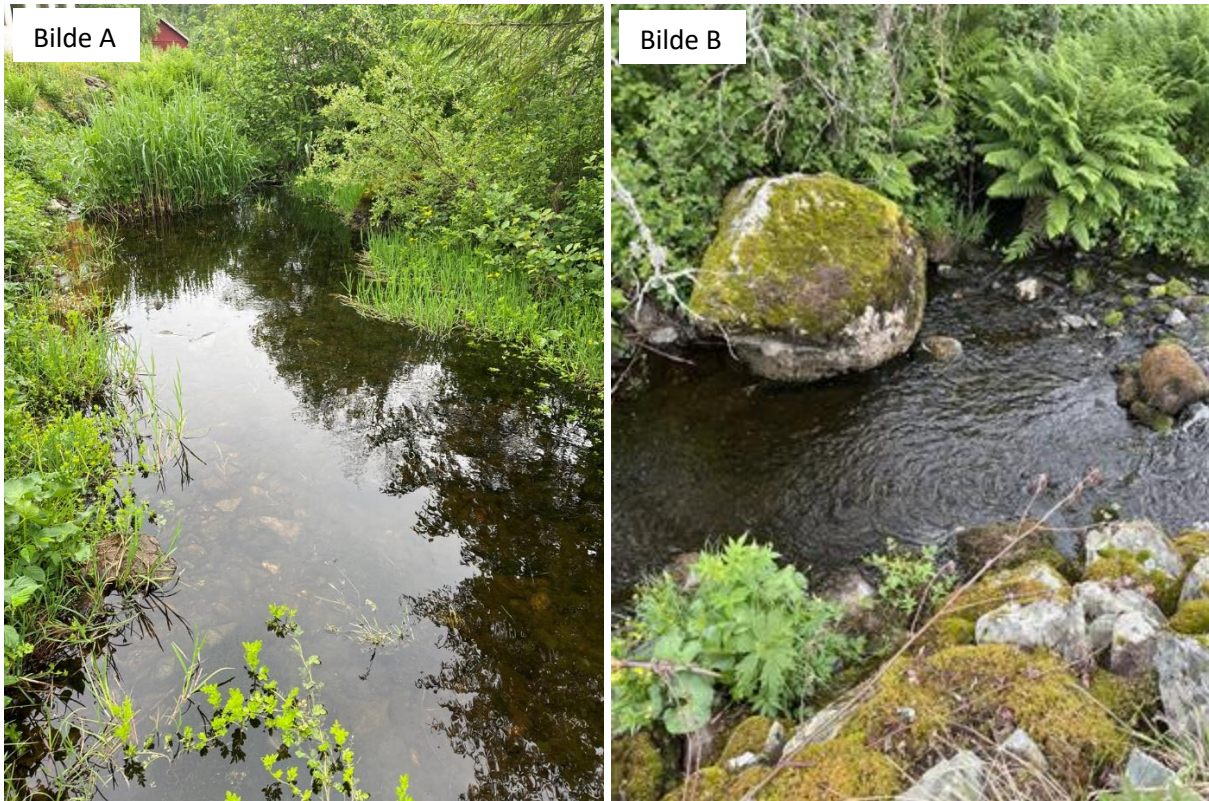
kombinasjon av naturlige masser med variert morfologi i de fleste strekninger (Figur 14a). Det var også større stein fra tidligere erosjonssikring, broer og kanalisering (Figur 14b). Planområdet hadde produktive og funksjonelle habitater for fisk og andre akvatiske organismer, med kantsoner av gress, eng, busker og en god del myrvegetasjon (Figur 14 og 15). Ved observasjon ble det registrert en beverdam og bever (Figur 15), i tillegg til mye ørret av alle årsklasser, uten at fiskebestanden ble undersøkt ved elektrofiske e.l. Beverdammer er fredet i Norge, og fjerning av disse krever tillatelse fra kommunale myndigheter. Kantsonens kvaliteter varierte, men vurderes til å ha god kvalitet og funksjonalitet i et fuktig område dominert av overgang mellom myr og eng. Det var en del overhengende vegetasjon og dødved. Flere individer av plantene vendelrot og tistel, vertsplante til apollosommerfugl, ble registrert i kantsonen (Figur 16).

Figur 14. Substratet innenfor kartleggingsområdet i vannløpet og kantsonen til Eidsborgtjernbekken (se Figur 1 og 9 for avgrensninger av kartleggingsområdet) var en kombinasjon av naturlige masser (Bilde A til venstre) med variert morfologi i de fleste strekninger og større stein fra tidligere erosjonssikring, broer og kanalisering (Bilde B til høyre).

Gjenbruk av mest mulig eksisterende planter, substrat og stein er å anbefale. Det eksisterer viktig vegetasjon og bunnsstratum (grus og stein) og store elvesteiner i elven som kan gjenbrukes til restaurering av kantsonen og elveløpet og habitater for bl.a. ørret. Mest mulig av dette steinete bunnsstratum bør graves opp og settes til side. Etter utført anleggsperiode kan bunnsstratum tilbakeføres slik det var før anleggsarbeidet startet. Hvis det skal bygges ny bro, bør bekken få renne fritt under med naturlig bunnsstratum, slik som eksisterende bro under Brynesteinvegen (Figur 18).

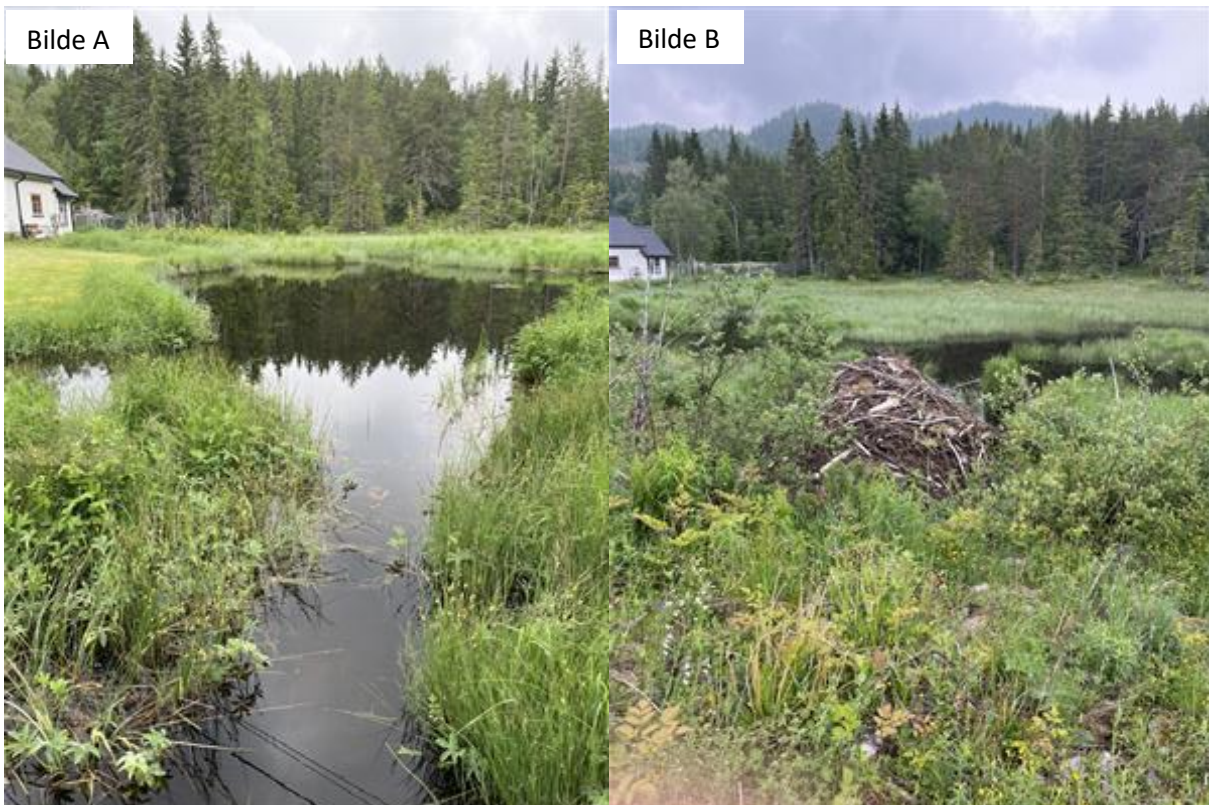
Figur 15. Planområdet hadde produktive og funksjonelle habitater for fisk og andre akvatiske organismer, med kantsoner av gress, eng, busker og en god del myrvegetasjon (begge bilder). Det ble registrert en beverdam i bruk og bever (Bilde B til høyre).

Et overordnet mål med avbøtende tiltak er å begrense skader på økologiske verdier og naturmangfold. Gitt at leveområdet til apollosommerfugl og bever, med en beverdam, befinner seg innenfor planområdet, vil det være spesielt viktig å hensynta plassering i forhold til disse. Selv om en beverdam er fredet er den ikke nødvendigvis et varig element innenfor det aktuelle vassdraget. Før oppstart av anleggsarbeid bør det innhentes mer informasjon om forekomsten av bever i vassdraget, inkludert andre dammer og om disse har vært i bruk nylig. Det kan også innhentes informasjon om status for beverjakt i området. Beveren er i utgangspunktet tilpasningsdyktig og kan flytte seg til alternativ lokalitet i vassdraget ved forstyrrende aktivitet. Det er derfor av betydning om det finnes alternativt egnet habitat. Det anbefales å avklare dette med viltforvalter hos kommunen. Den berørte dammen bør bevares, men det trenger ikke være kritisk om den mister sin funksjonaltet grunnet forstyrrelser i anleggsfase, hvis beveren kan flytte på seg og vende tilbake senere år når situasjonen er stabilisert. Hvis det ikke er mulig å bevare dammen kreves det f.ø. egen søknad til kommunen om tillatelse til fjerning.

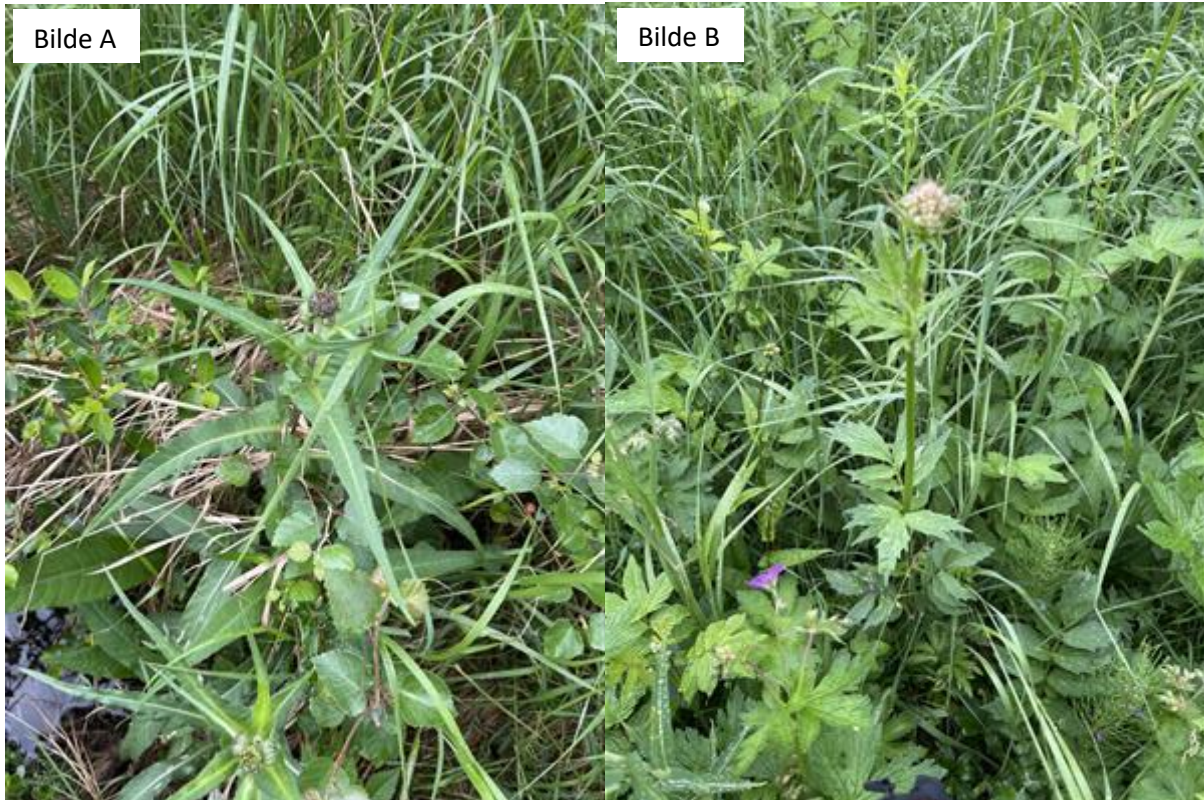
Figur 16. Flere individer av plantene tistel (Bilde A til venstre) og vandelrot (Bilde B til høyre), vertsplante til apollosommerfugl, ble registrert i kantsonen til Eidsborgtjernbekken.

En av sjekk på artskart viser at det er en hotspot med svært mange registreringer av apollosommerfugl i de bratte sørvendte liene ned mot Bandak, om lag 1 km sør for planområdet. Den ene registreringen innenfor planområdet (Figur 8, Tabell 2) er således perifer i forhold til hvor man tidligere har dokumentert en solid forekomst av arten. Det er som forventet at det finnes mer egnet habitat for arten i de soloppvarmede brattliene ned mot Bandak. En generell vurdering tilsier derfor at det ikke er av avgjørende betydning å bevare eller styrke forekomst av vertsplanter i planområdet, selv om det kan ha en viss betydning.

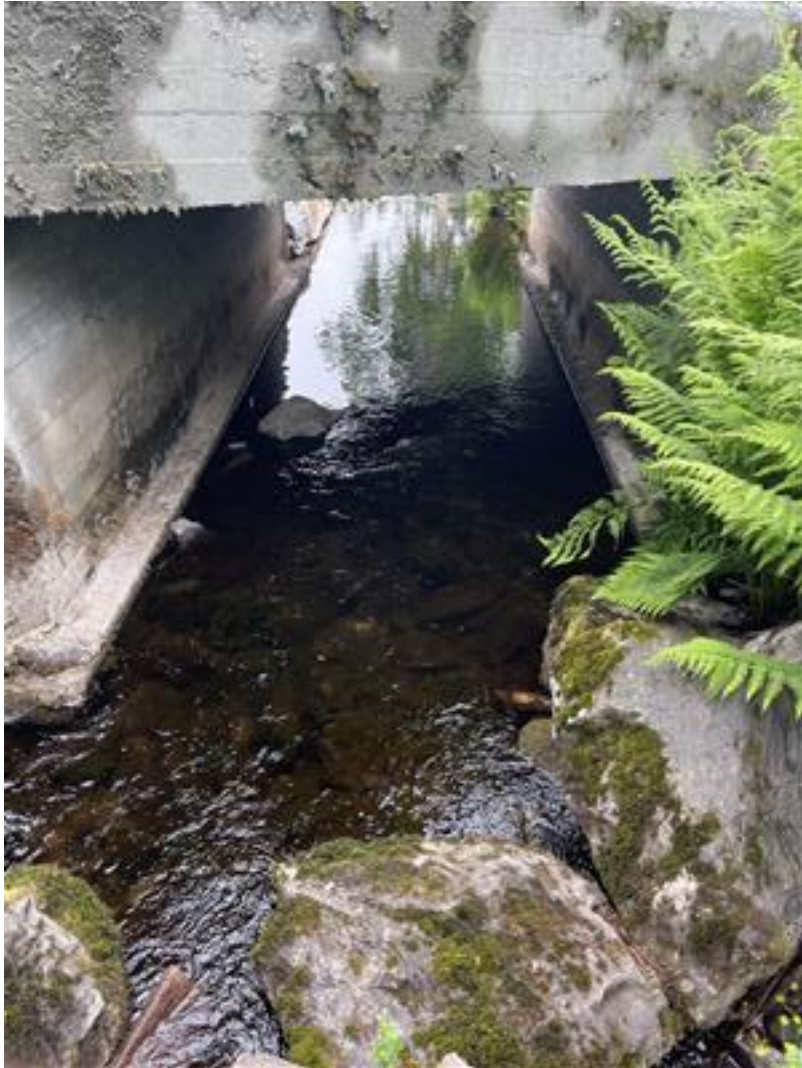
Figur 18. Naturlig bunnsstrat i bekken under broen langs Brynesteinvegen der den krysser Eidsborgtjernbekken.
